液状化現象の脅威

中二 中2の人

今回は、「東日本大震災」についての研究をさせていただきます。テーマは、液状化現象です。最後までお読みいただけたら幸いです。

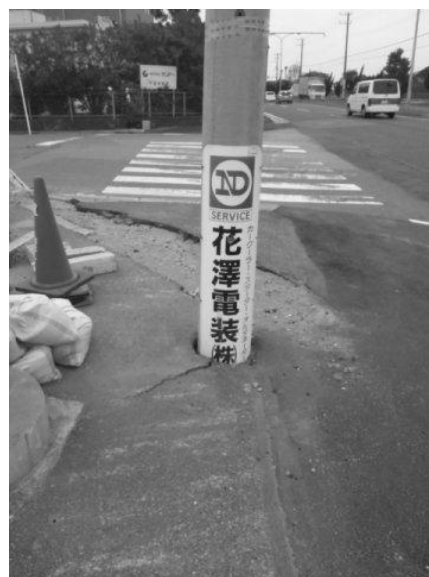
ちなみに、右の写真は「Yahoo!JAPAN」の「写真保存プロジェクト」に投稿された、千葉市の写真です。広告の位置から考えても、電柱がかなり地面に埋まっているのがわかります。
